## **ИССЛЕДОВАНИЕ ДЕФОРМИРОВАНИЯ ОБЪЕКТОВ НА ПОДРАБОТАННЫХ ПОДТОПЛЕННЫХ ТЕРРИТОРИЯХ СТАХАНОВСКОГО РЕГИОНА**

*Статья посвящена исследованию деформирования зданий, которые эксплуатируются длительное время в зонах подтопления. Установлено влияние обводненности породного массива на рост деформационного процесса зданий. Показано, что деформации конструкций зданий возрастают с увеличением уровня подтопления земной поверхности.*

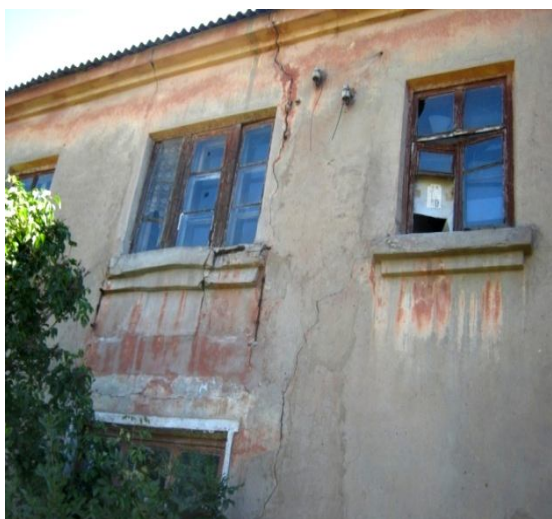
4.	ул. К. Либкнехта, 57 Жилой дом	δ ТС ФИ	10 н 41	25 п 61	27 п 61	Сеть многочисленных трещин раскрытием до 15 мм (в местах вывала раствора до 25 мм). Разрушение подоконников и подоконных плит.

а – сеть многочисленных трещин до 15мм (в местах вывала раствора до 20-30мм). Местами обрушение штукатурного слоя стен

Рисунок 1 – Деформация жилого здания по ул. К. Либкнехта, 57 в г. Стаханов

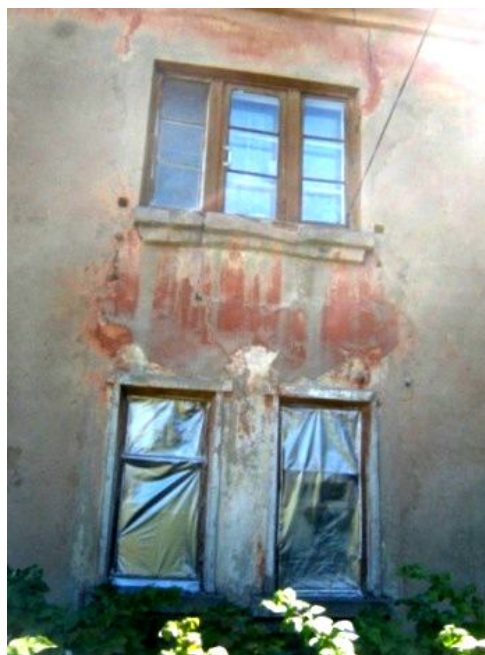
б – разрушение подоконников

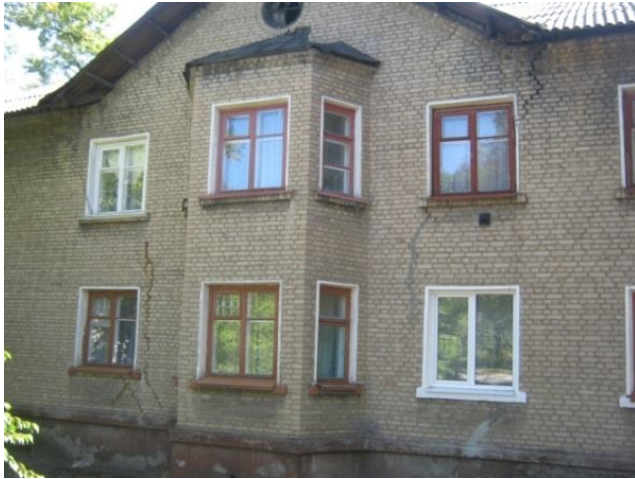
2.	ул. К. Либкнехта, 50 Жилой дом	δ ТС ФИ	10 н 41	10 н 41	12 н 45	Сеть многочисленных трещин раскрытием от 1 до 12 мм (в местах вывала раствора до 25 мм). Деформация оконных перемычек на левой торцевой стене. Деформации сосредоточены на стыке частей здания с подвалом и без подвала.

а – деформация оконных перемычек на фасадной стене и сеть многочисленных трещин от 1 до 10 мм (в местах вывала раствора до 20 мм)

Рисунок 2 – Деформация жилого здания по ул. К. Либкнехта, 50 в г. Стаханов

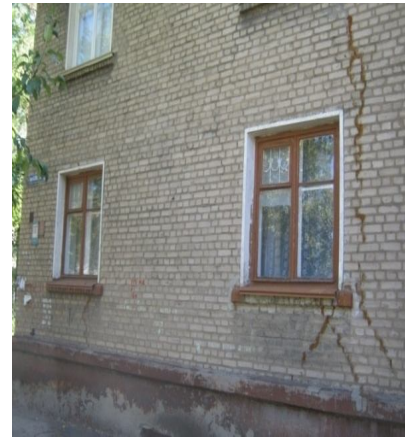
б – часть трещин заделана цементным раствором или монтажной пенкой

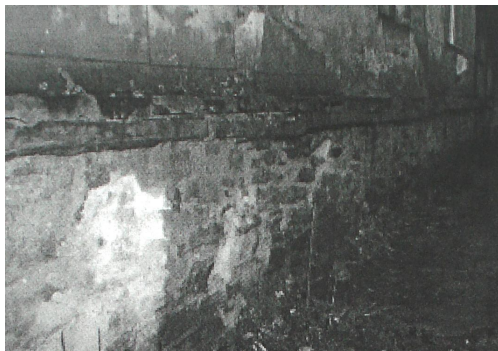
5.	ул. Смоленская, 1 Жилой дом	δ ТС ФИ	8 п 41	8 п 41	10 п 41	Разрушение кладки стен над и под оконными проемами стены главного фасада. В стене дворового фасада наклонные трещины. Перекос оконных проемов.
Примечание. δ – максимальное раскрытие трещин, мм; ТС – техническое состояние: у – удовлетворительное; н – неудовлетворительное; п – предаварийное; ФИ – физический износ, %.

а – выход стены из плоскости, замачивание стен в углах дома

Рисунок 3 – Повреждение стены дворового фасада жилого дома №1 по ул. Смоленской в г. Брянка

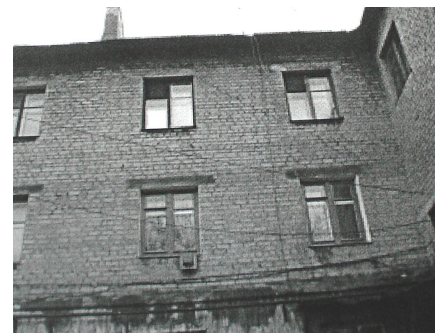
б – разрушение кладки стен над и под оконными проемами стены, диагональные трещины в простенках в уровне третьего этажа

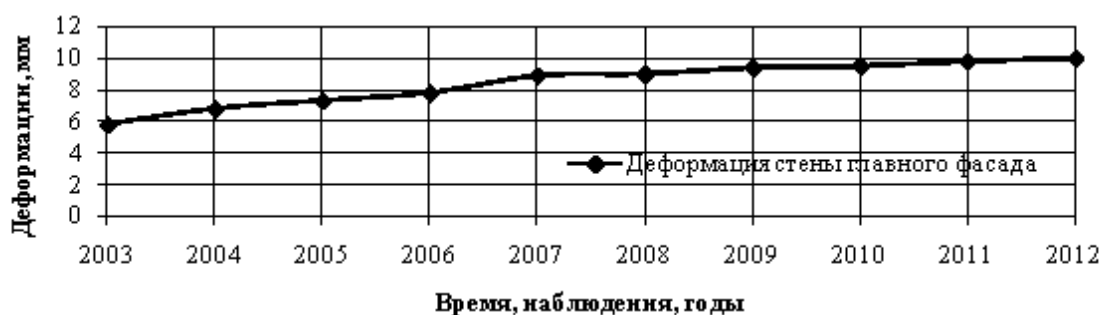
Рисунок 5 – График мониторинга за деформациями жилого дома по ул. Смоленская, 1 в г. Брянка

Анализируя результаты исследований можно констатировать, что в период с 2003 по 2004 гг. и с 2010 по 2012 гг. в зданиях, расположенных над затопленными горными выработками, была зафиксирована активизация деформаций, в тот же диапазон времени произошел подъем уровня воды в выработках.
