ГЕОМЕХАНИЧЕСКИЕ ПРИЧИНЫ ДЕФОРМАЦИЙ КОНСТРУКЦИЙ

В данной статье рассмотрен ряд причин, оказывающих влияние на деформацию конструкций на примере подкрановых путей Краматорского металлургического завода им. В. В. Куйбышева и Алчевского металлургического комбината. Неправильный выбор места строительства, недостаточный объем инженерных изысканий, механические и геомеханические факторы, подтопление фундамента подземными водами — все эти факторы являются причинами деформаций, а в некоторых случаях и разрушений конструкций мостовых кранов и дымовых труб.

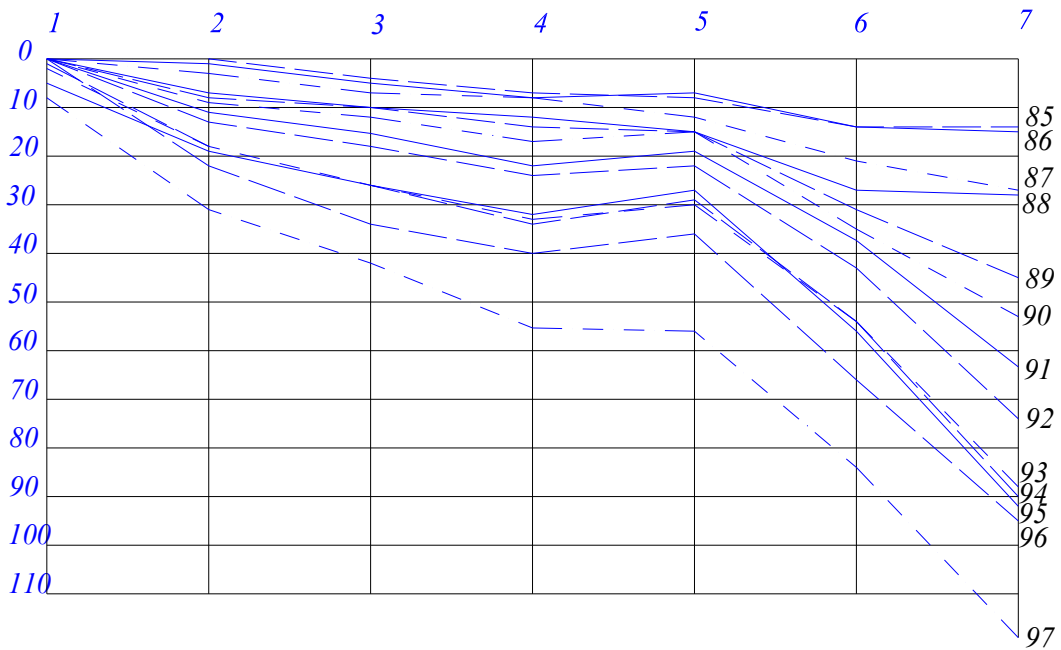
Рисунок 1 — График относительных осадок восточного ряда колонн северной эстакады копрового отделения КМЗ во времени

6. Неравномерные осадки колонн и, как следствие, деформации подкрановых балок и рельсовых путей, о чем свидетельствует состояние подкрановых путей северной эстакады копрового отделения мартеновского цеха (рис. 1–4).

Именно ошибочный выбор места расположения (без учета характера технологического процесса, обслуживаемого конструкцией) северной эстакады и бойного зала мартеновского цеха КМЗ привел к тому, что под действием динамических нагрузок, а именно, ударов 10-тонного груза конструкция испытывает повышенные деформации. Поскольку вначале эксплуатации процесс разбивания слитков металла или шлака осуществлялся в центре северной эстакады, между 4-ми колоннами (рис. 5), то основные деформации конструкции наблюдались именно в этом месте. Причем наблюдались как вертикальные оседания колонн, так и их горизонтальные смещения наряду с наклоном в сторону реки. Вертикальные смещения колонн достигали величины 4–5 мм в центральной части и до 10 мм в год в северной (сопряженной с бойным залом) части эстакады (рис. 1). Горизонтальные сдвиги крановых балок достигали скорости до 10 мм в год на 4-й колонне (рис. 2).

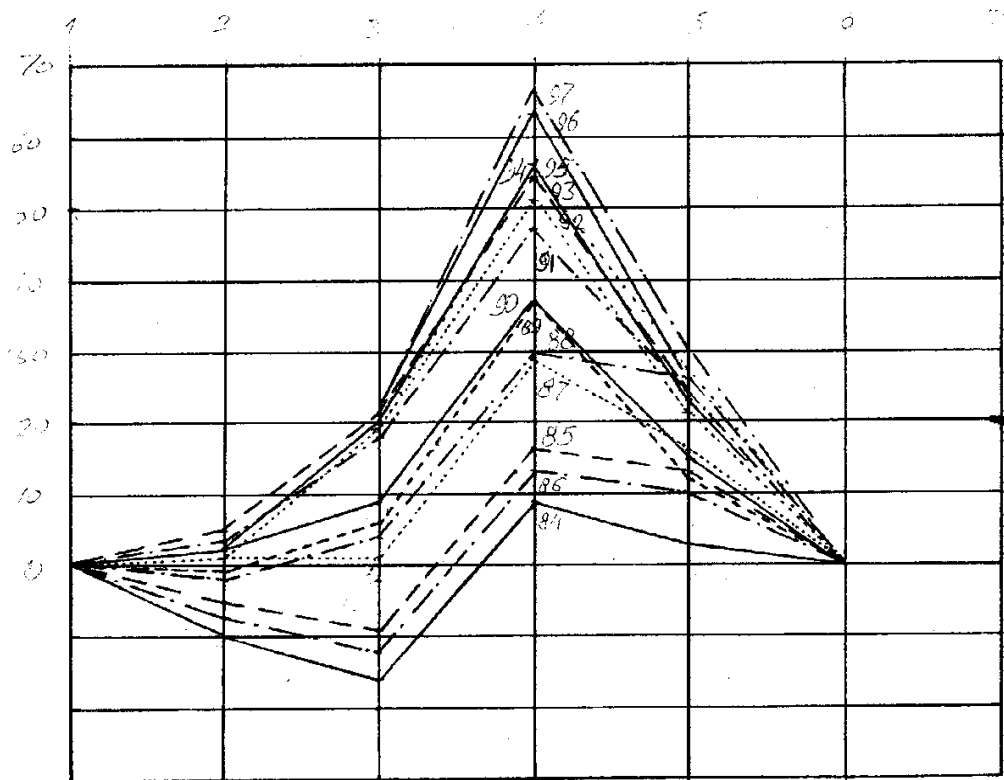
Рисунок 2 — График относительных смещений западного рельса северной эстакады копрового отделения КМЗ во времени

Горизонтальное смещение оси рельса на 4-й западной колонне достигло 66 мм на момент прекращения наблюдений. Вертикальные относительные смещения 7-й восточной колонны относительно 1-й составили 111 мм при длине эстакады 68 м, а превышение 7-й восточной колонны над 7-й западной составило 101 мм.

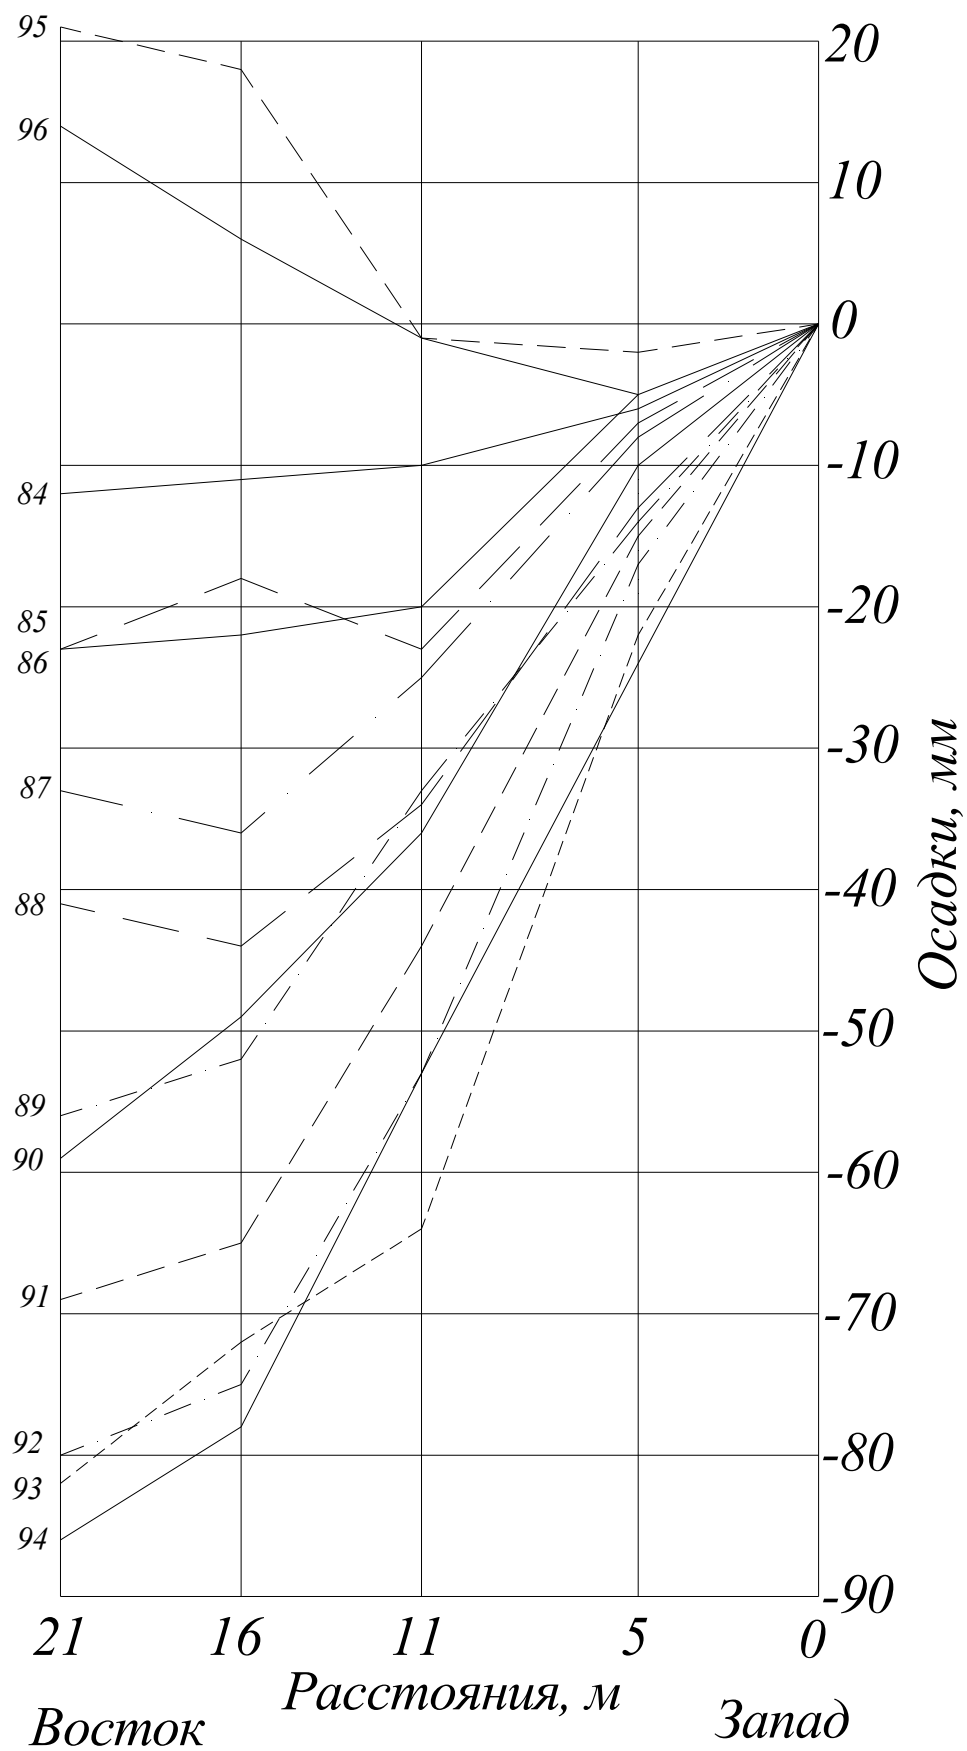
Рисунок 3 — График относительных осадок северного рельса бойного зала копрового отделения мартеновского цеха ОАО «КМЗ им. В. В. Куйбышева»

В самом бойном зале наблюдаются аналогичные процессы. Превышение западной части эстакады относительно восточной для северного рельса составляет 86 мм (рис. 3), а для южного — 42 мм (рис. 4). По нашим рекомендациям были проведены рихтовочные работы и геометрические параметры были приведены в соответствие с требованиями норм безопасности. Однако устранение следствия не устранило причину деформаций и за 2 последующих года восточная часть северного рельса осела на 10 мм (рис. 3).

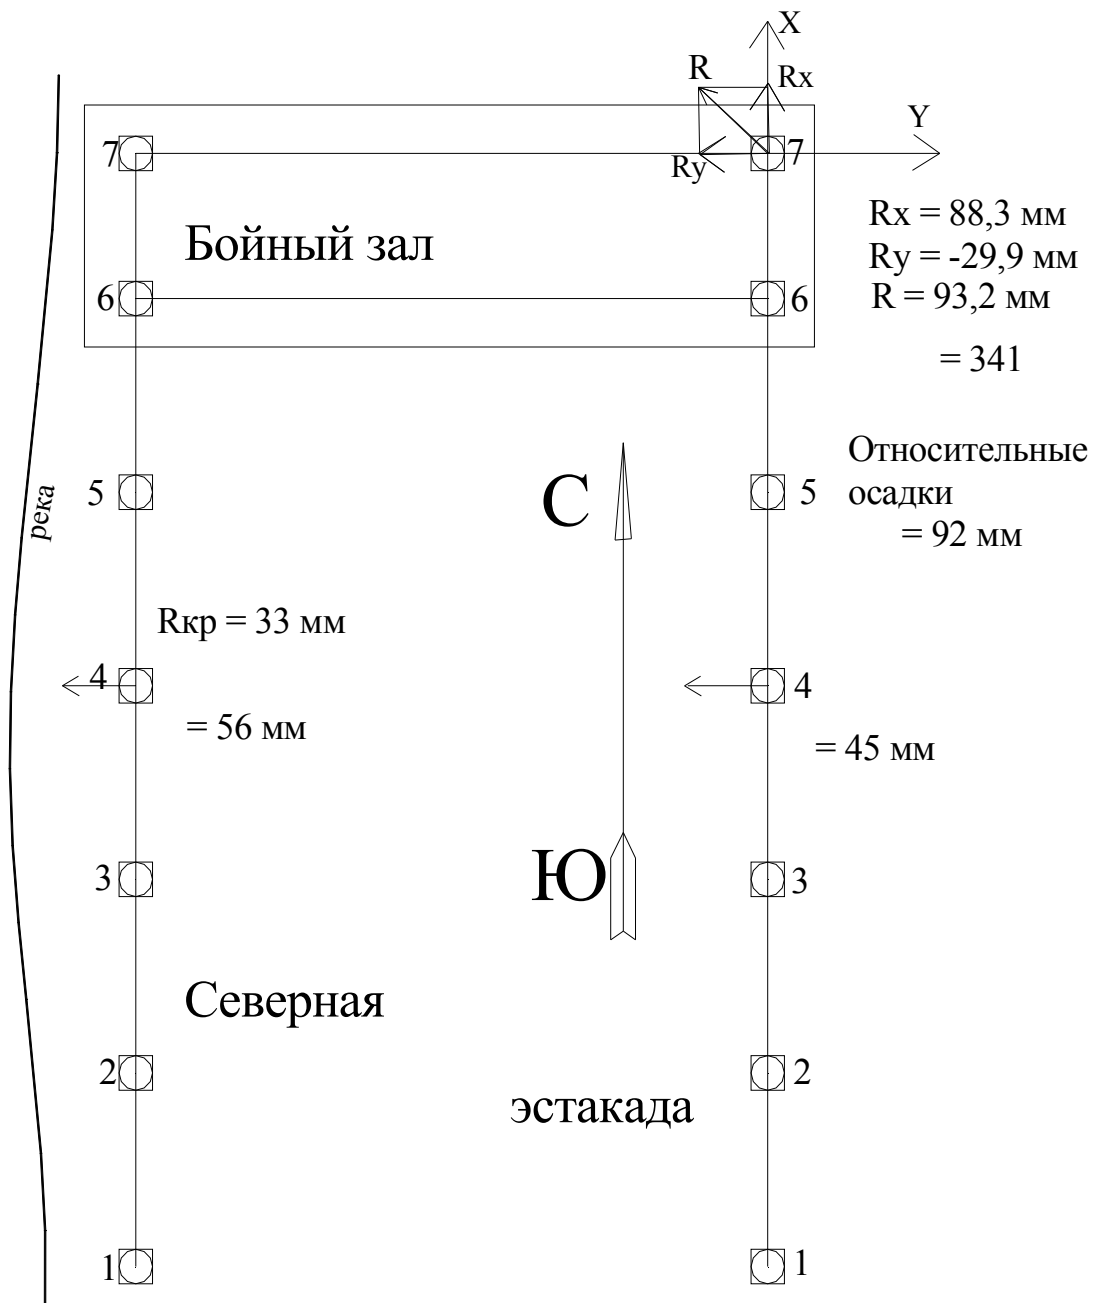
Рисунок 5 — Схема бойного зала северной эстакады копрового отделения мартеновского цеха ОАО «КМЗ им. В. В. Куйбышева»

Причинами оседания колонн конструкции северной эстакады является уплотнение грунта при ударах 10-тонного груза в бойном зале и между рядами колонн северной эстакады, поскольку эстакада возведена на четвертичных отложениях на расстоянии 10 метров от крутого берега реки, что вызывает вдобавок к оседаниям еще и горизонтальные сдвиги. Дальнейшее горизонтальное смещение конструкции может привести к оползню (рис. 5).

Одним из вариантов ужесточения конструкции являются горизонтальные фермы, скрепляющие балки сверху либо подпорка снизу колонн и их фундаментов со стороны направления возможных сдвижений.

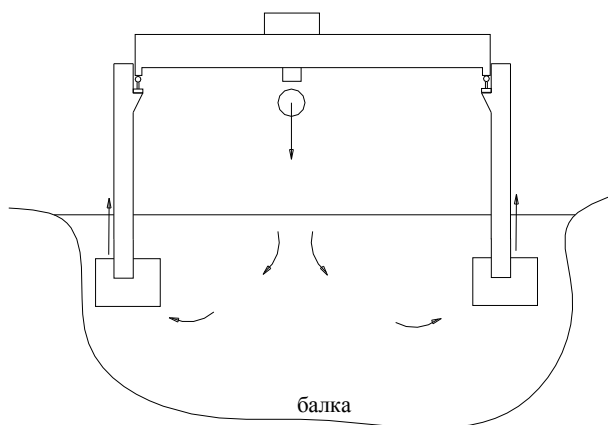
Рисунок 6 — Схема бойного зала АМК

Аналогичный процесс наблюдается в бойном зале Алчевского металлургического комбината. Там бойный зал был построен на месте бывшей ранее балки, которую засыпали шлаком, различным строительным мусором и отходами. В результате технологического процесса ударов груза здесь наблюдается выпирание колонн в месте падения груза в результате выпирания фундамента. Превышение колонн в месте ударов по отношению к заложенным реперам составило 300 мм (рис. 6).
