## ПРОБЛЕМЫ РЕМОНТА И ДАЛЬНЕЙШЕЙ ЭКСПЛУАТАЦИИ РУЛОННЫХ КРОВЕЛЬ КРУПНОПАНЕЛЬНЫХ ЗДАНИЙ

**Объект исследования:** в данной работе приведены результаты исследования качества кровельных покрытий на примере крупнопанельных домов серии 121 в первый год их эксплуатации после ремонта (г. Кировск, кв. 60 лет Октября).

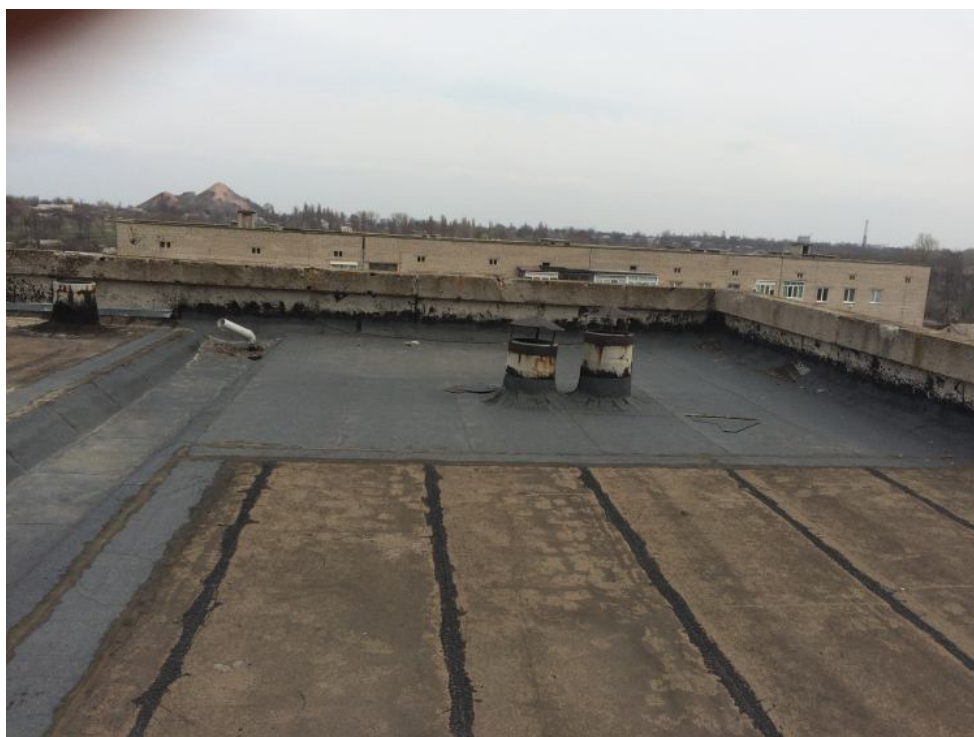
1. На кровле по всему периметру здания повсеместно отсутствуют парапетные планки из оцинкованной стали. Это привело к затеканию воды как на парапет, так и на фасад здания. Результат — сырость и плесень в жилых помещениях, особенно торцевых панелей стен на верхних этажах.

Рисунок 1 — Отсутствие защиты на парапетах

но работы были выполнены качественно. Без обязательного проведения работ по установке оцинкованных фартуков эксплуатационная надежность кровли снижается на первом этапе послеремонтной эксплуатации даже при использовании качественных покрытий.

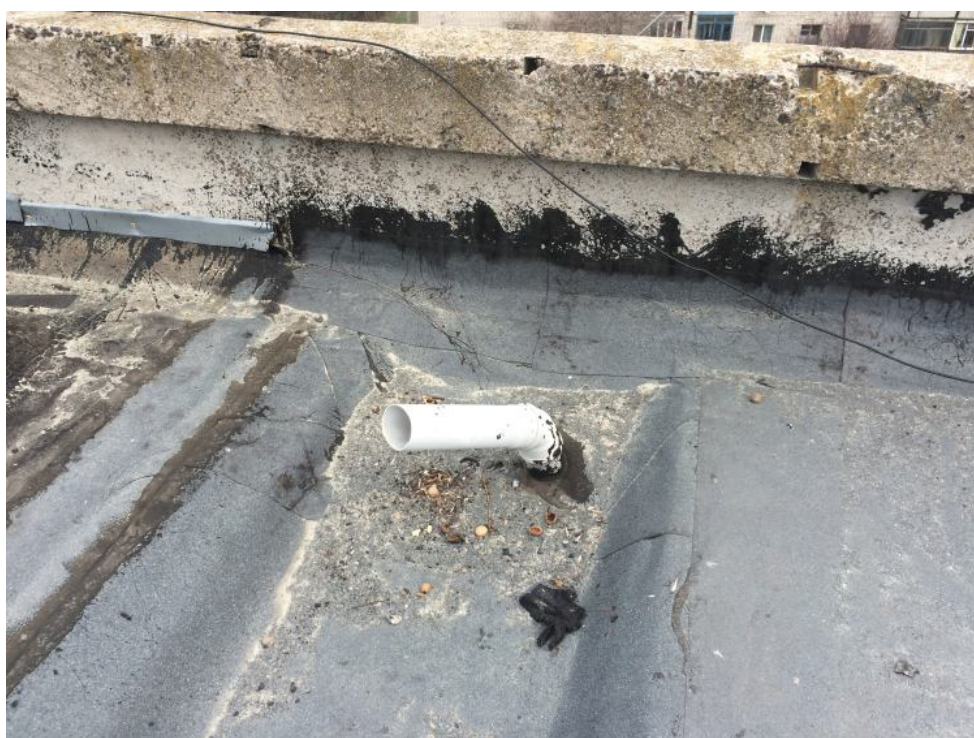
2. На отдельных участках не было выполнено примыкание полотнищ стеклоизола к стенам, парапету, элементам вентканалов, выявлено отсутствие фиксирующих реек. Это может вызвать затекание воды под рулонный ковер, а в дальнейшем — сползание стеклоизола.

Рисунок 2 — Отсутствие примыканий полотнищ стеклоизола и фиксирующих планок

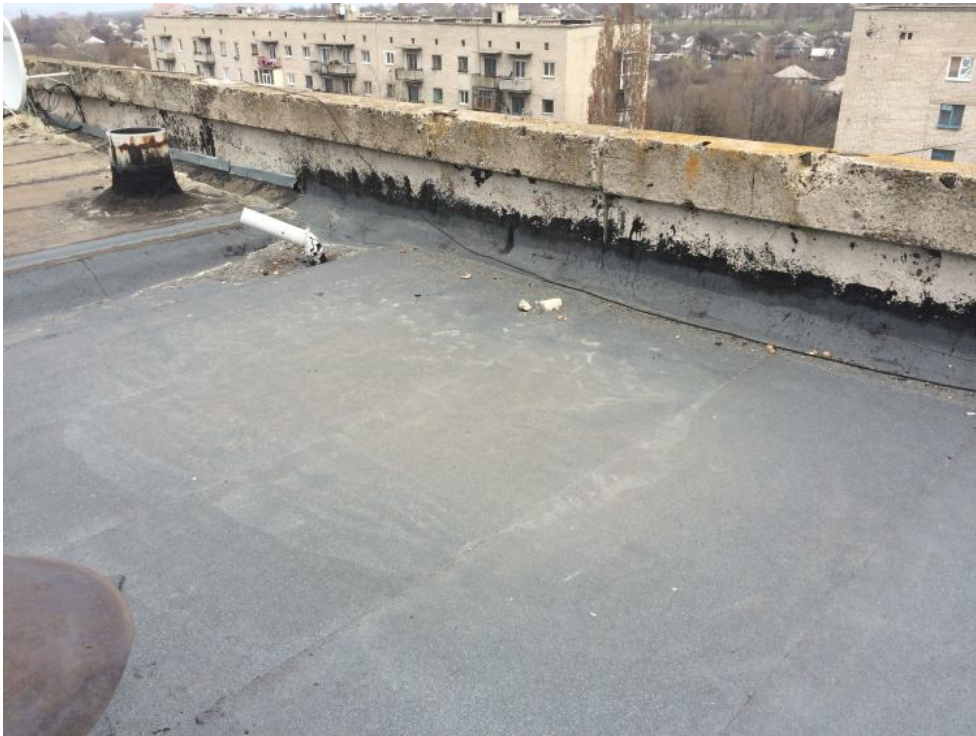
Рисунок 3 — Солевые пятна на кровельном покрытии

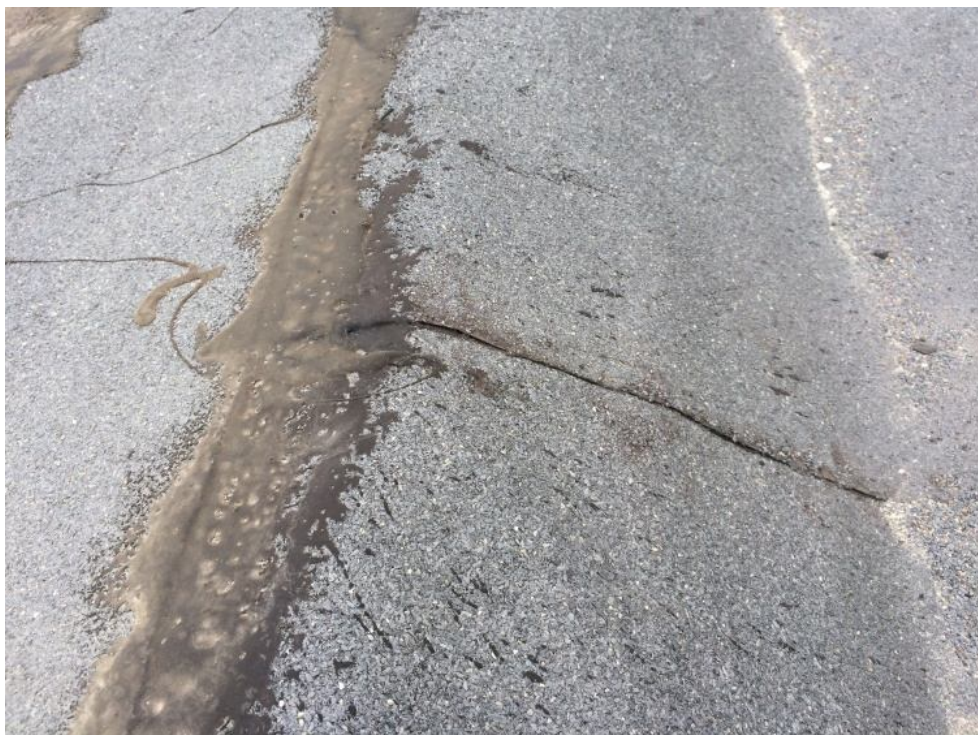
3. Некачественно выполнена стыковка полотнищ. Это приводит к расслаиванию кровельного материала, что вызвано недостаточной просушкой и плохой очисткой основания при выполнении ремонтных работ. Наклейка полотнищ по загрязненной поверхности, как правило, нарушает его целостность и водостойкость.

Рисунок 4 — Отслаивание покрытия от основания в местах стыковки

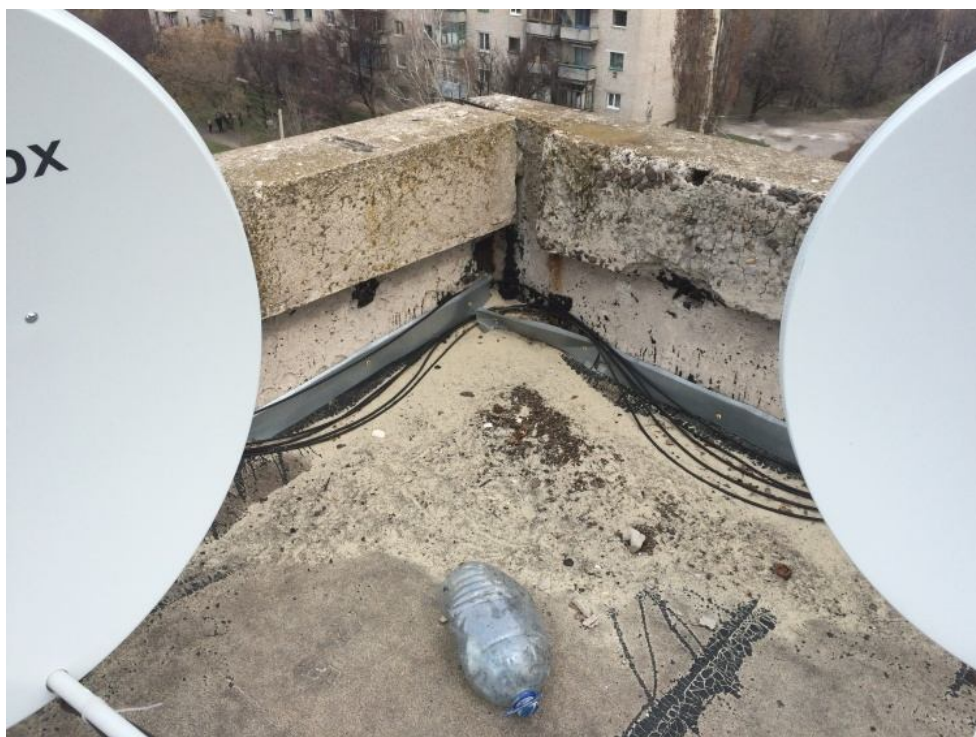
4. Появление разрывов между парапетными блоками в местах стыковки продольного и поперечного фасадов. Это связано с неравномерной осадкой фундамента и привело к разрыву и трещинам в рулонном ковре, а следовательно, к протеканию. Подтверждают данный факт солевые пятна и влага на техническом этаже.

Рисунок 5 — Разрывы между парапетными блоками

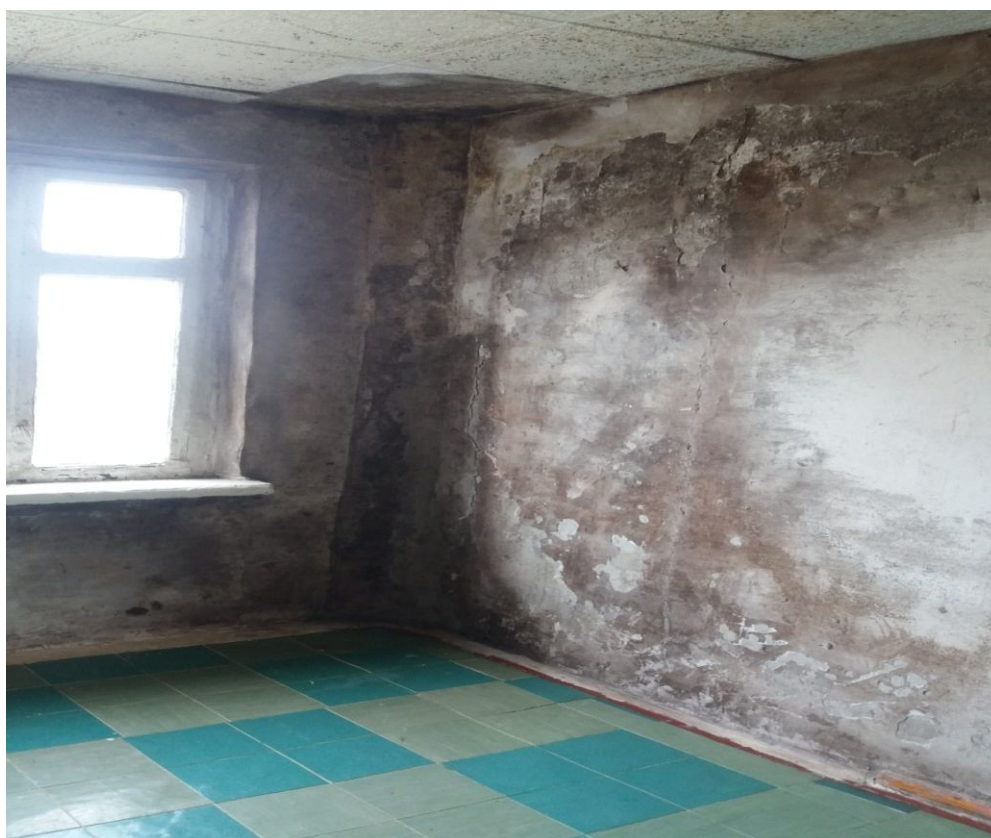
Рисунок 6 — Последствия протекания в результате смещения между парапетными блоками

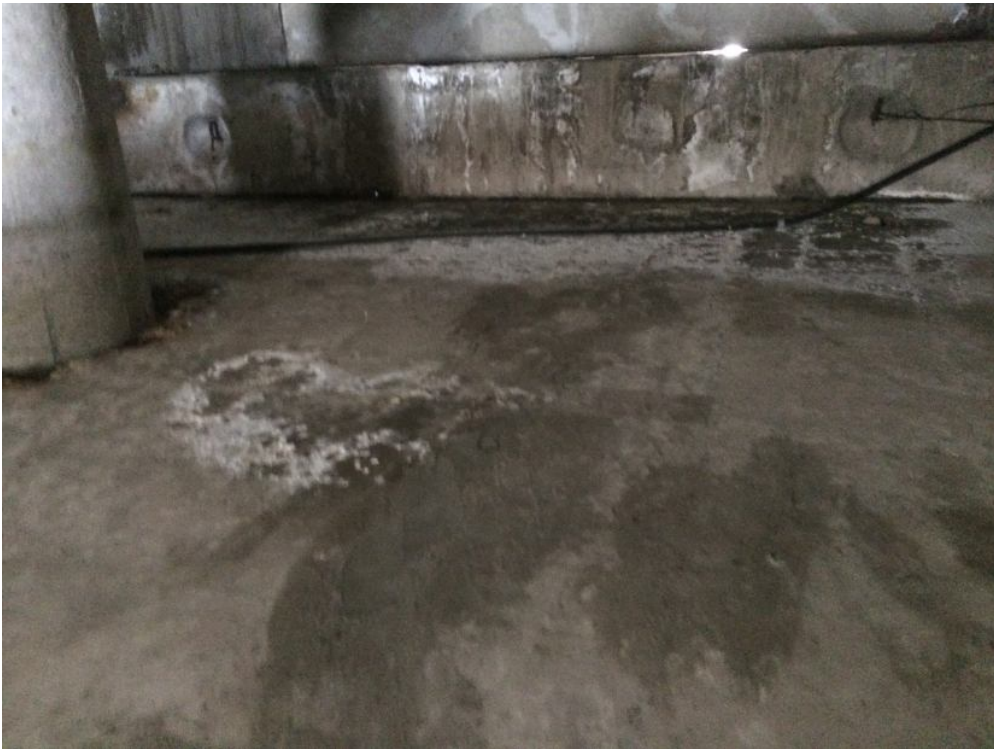
Рисунок 7 — Солевые пятна на техническом этаже

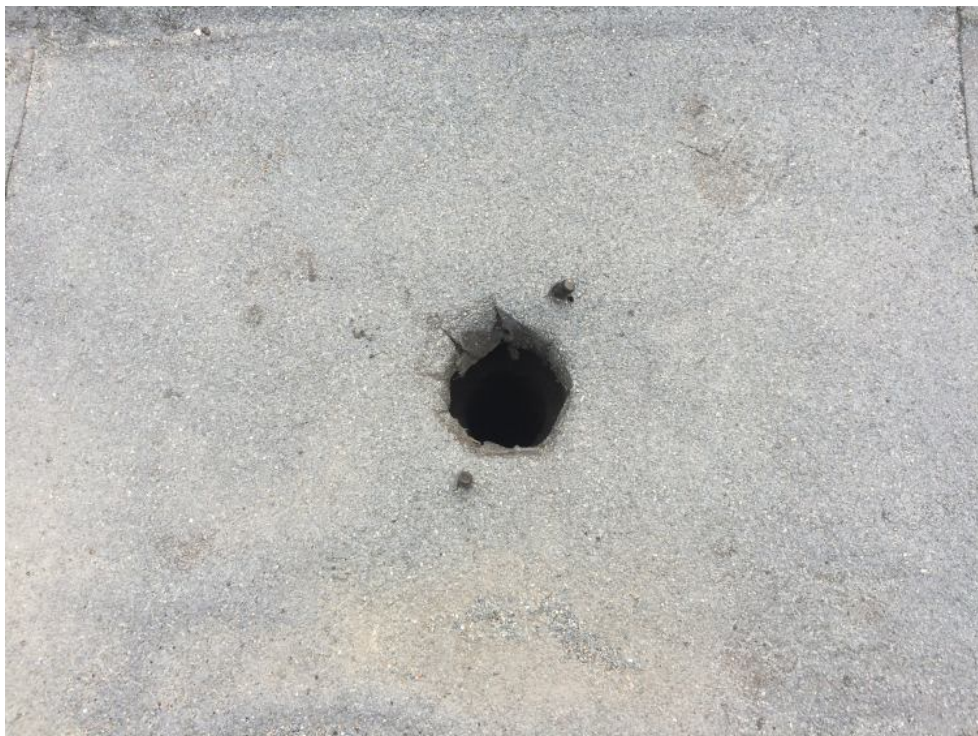
5. На ливневых стоках повсеместно отсутствуют водоприемные воронки. С течением

времени вода с частичками грязи просачивается через открытые стоки ливневок, забивает их, что приводит к появлению сырых поверхностей на любом этаже здания вплоть до первого (подтверждено жалобами жильцов).

Рисунок 8 — Отсутствие водоприемных воронок

4. Отсутствие водоприемных воронок в системах внутренних водостоков приводит в дальнейшем к засорению водосборника и образованию «водных бассейнов» на крышах. Результат — быстрое старение кровельных материалов.

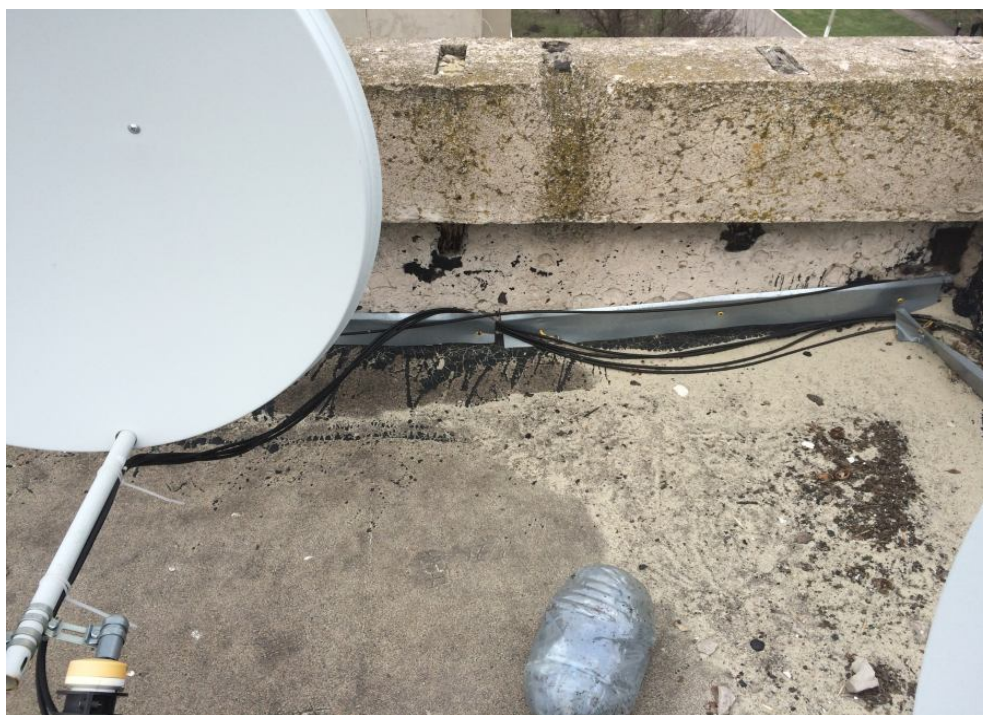
6. Систематически не выполняется уборка мусора на крыше, что привело к засору водоприемных воронок и застоев воды на крыше.

Рисунок 9 — Наличие мусора на крыше

5. Недостаточный уход за крышей в крупнопанельных зданиях (нерегулярная уборка снега, мусора, листьев) приводит к засорению воронок в связи с тем, что выполнение уборочных работ на крыше затрудняется сложностью попадания на нее (с лестничной площадки между верхними этажами по вертикальной металлической лестнице).
