## **ВОССТАНОВЛЕНИЕ НЕСУЩЕЙ СПОСОБНОСТИ ГЛАВНОЙ БАЛКИ МОСТОВОГО КРАНА**

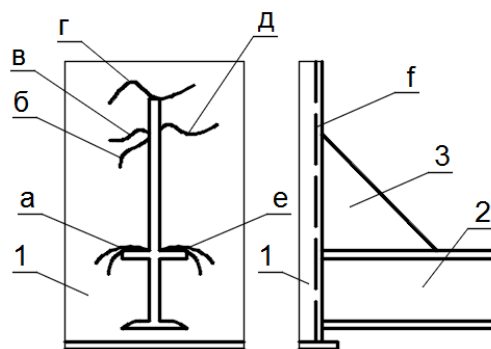
Рисунок 1 — Схема характерного расположения трещин

Обследование состояния металлоконструкций электромостовых кранов, проводимое в формовочном цехе Донецкого заводостроительного предприятия дает возможность убедиться, что в результате длительной эксплуатации вследствие накопления усталостных деформаций в вертикальных стенках средней части пролета главных балок, на которых смонтирован центральный привод механизма передвижения моста, зачастую возникают трещины (рис. 1).

Обычно трещины располагались горизонтально и наклонно (б, в, г, д) в цельном металле вертикальной стенки 1, в вертикальном сварном шве f между стенкой и косынкой 3, в нижнем сварном шве (а, е) между стенкой и двутавром 2 (в последнем случае трещины часто, разветвляясь, распространялись в целом металле стенки). Основные причины возникновения усталостных деформаций были связаны с отсутствием прямолинейности подкрановых путей. Пока не устранялся данный дефект, даже после ремонта главной балки трещины появлялись в течении 2–3 месяцев эксплуатации даже в легком режиме работы мостовых кранов. Это дает возможность устранять глубинные деформации, используя имеющиеся ранее наработки по усилению металлоконструкций кранов.

1 — вертикальная стенка; 2 — двутавр; 3 — косынка; а-е — трещины; f — сварной шов

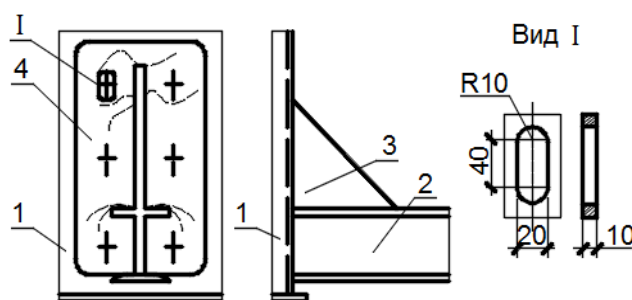
Рисунок 2 — Схема усиления главной балки

1 — вертикальная стенка; 2 — двутавр; 3 — косынка; 4 — накладка

Работы по устранению указанных выше дефектов с одновременным усилением главной балки (рис. 2) выполняют в следующем порядке. С применением кислородной резки удаляют старую косынку и в двутавре 2 в месте его соединения с вертикальной стенкой главной балки прорезают узкую щель, высота которой меньше высоты двутавра на величину толщины нижней полки (нижнюю полку не режут). Трещины в вертикальной стенке 1 засверливают, разделяют под сварку, заваривают электродами 35 ОА марки ДСК-50 и зачищают абразивным инструментом заподлицо с плоскостью стенки. Кроме того, зачищают места срезов старой косынки на двутавре вертикальной стенке, а также внутренние плоскости щели, прорезанной в двутавре. Из листовой стали толщиной 10 мм изготавливают накладку 4, которую заводят в щель между двутавром и стенкой и приваривают к последней угловым швом по верхней и боковым кромкам, а также с помощью электрозаклепок, для которых в накладке вырезают сквозные отверстия с формой и размерами, указанными на виде I (рис. 2). Электрозаклепки должны располагаться таким образом, чтобы они не накладывались на заваренные трещины (на рисунке 2 показаны пунктирными линиями).

Двутавр торцевой частью приваривают по контуру к накладке. Затем двусторонним угловым швом к накладке и двутавру приваривают изготовленную из листовой стали толщиной 10 мм косынку 3.

С целью повышения прочностных характеристик, нижняя торцевая плоскость накладки и диагональная торцевая плоскость косынки предварительно должны быть подвергнуты механической обработке с шероховатостью не грубее Rz40. По окончании сварочных работ швы очищают от шлака, наплывов и металлических брызг.

Описанным выше способом был выполнен ремонт и усиление главных балок двух электромостовых кранов грузоподъемность 30 т с пролетом 16 м в формовочном цехе Донецкого заводостроительного комбината. В результате дальнейшего наблюдения за работой данных кранов не было обнаружено возникновения новых трещин, что подтвердило эффективность данного варианта устранения дефектов.
