*д. т. н., проф. Кравченко В.М.
(ПГТУ, г. Мариуполь, Украина)
к. т. н., доц. Сидоров В.А.
(ДНТУ, г. Донецк, Украина)*

АНАЛИЗ ПРИЧИН НЕИСПРАВНОСТЕЙ В РАБОТЕ ПРИВОДА ПЕРЕМЕЩЕНИЯ ХОЛОДИЛЬНИКА МНЛЗ

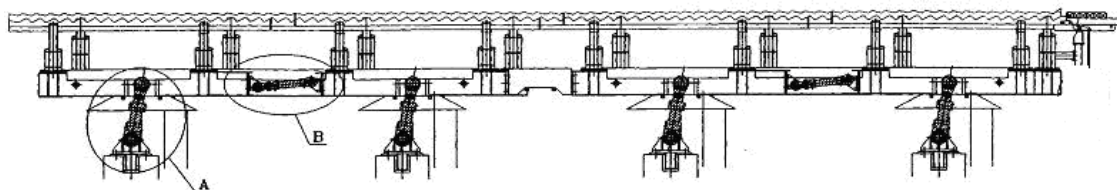
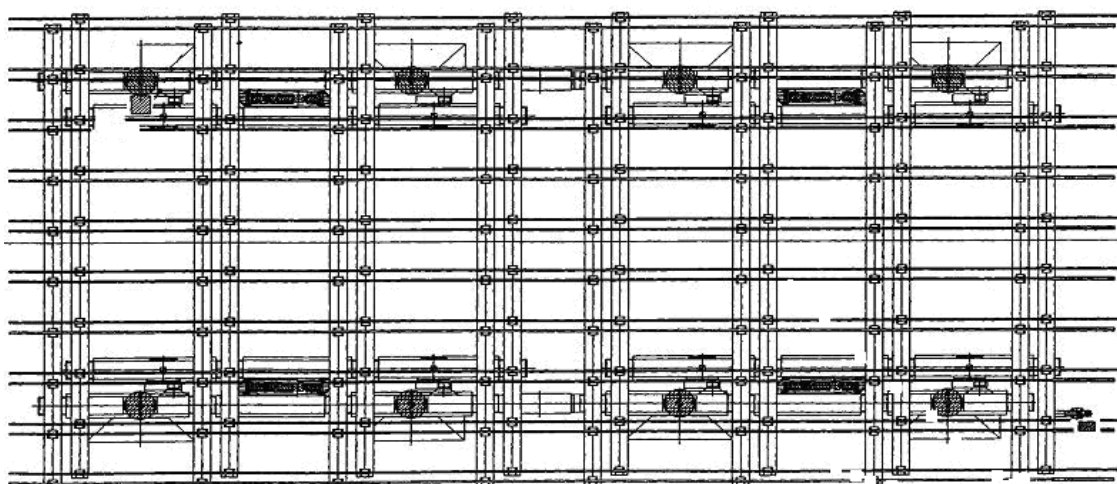
Рисунок 1 - Холодильник с шагающими балками для охлаждения слитков, полученных на МНЛЗ

Для охлаждения литых слитков, полученных на МНЛЗ, используется холодильник с шагающими балками (рисунок 1). Конструкция холодильника включает: неподвижные балки; подвижные балки, соединенные форкопфом; восемь гидроцилиндров вертикального подъема подвижных балок; четыре гидроцилиндра горизонтального перемещения подвижных балок. Крепление гидроцилиндров осуществляется при помощи кронштейнов, имеющих резьбовые соединения с опорными и перемещаемыми поверхностями [1].

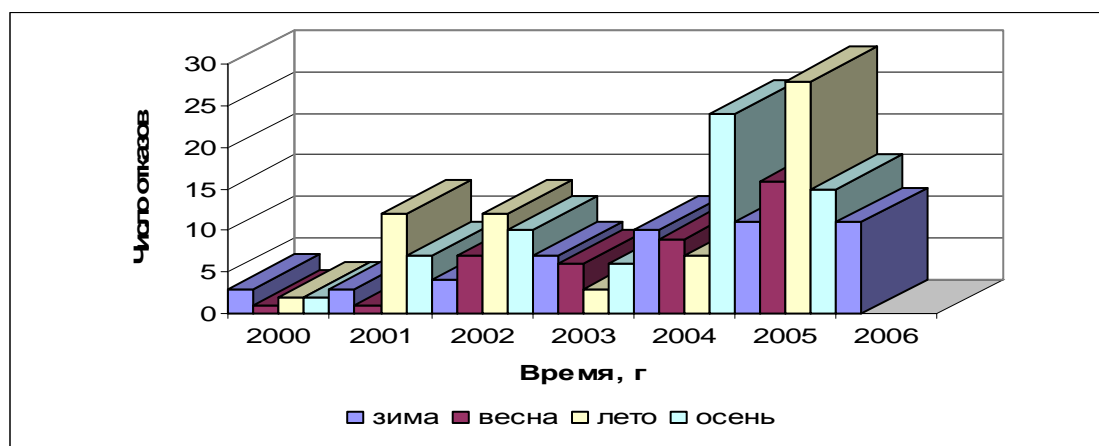
Рисунок 2 – Временное изменение числа отказов холодильника

Проведенная сортировка отказов по времени (рисунок 2), позволяет определить тенденцию в развитии среднегодового числа отказов (рисунок 3). Увеличение среднегодового числа отказов позволяет утверждать о накоплении нерешенных проблем при эксплуатации данного оборудования.

Время между отказами вначале составляло 5 месяцев. Далее временной интервал между отказами сократился до 3-х месяцев. Уменьшение временного интервала указывает на интенсификацию процессов разрушения элементов оборудования и возможное изменение характера последующих отказов. Отказы группируются по сезонам – осень, весна. Наибольшая вероятность отказа – окончание летней компании (осень), начало года или весна. Это зависит от загруженности оборудования.

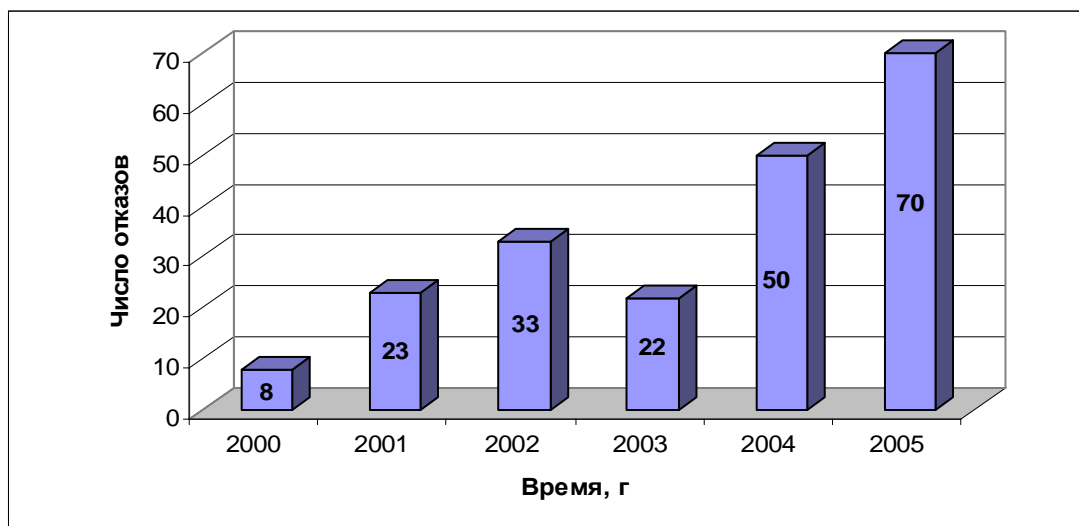
Рисунок 3 – Увеличение среднегодового числа отказов

Общее число отказов и нарушений режимов работы за рассматриваемый период составляет 216 событий. В среднем - 36 за год. Внезапные отказы, характерные для данного оборудования, могут приводить к внеплановым простоям оборудования (до 6,5 часов). Наибольшее число отказов произошло за последние два года. Увеличенное число отказов отмечено в 2002 году, одинаковое число – в 2001 и 2003 годах. Наименьшее число отказов произошло в 2000 году. Изменение числа отказов имеет нарастающий волнообразный характер. Явно выраженный рост количества отказов указывает на ускоренный процесс старения элементов оборудования. Однако, порядок отказов одинаков. Возможно, не все события зарегистрированы в агрегатном журнале. Употребляемые термины и словосочетания не всегда позволяют представить однозначную картину произошедшего события.

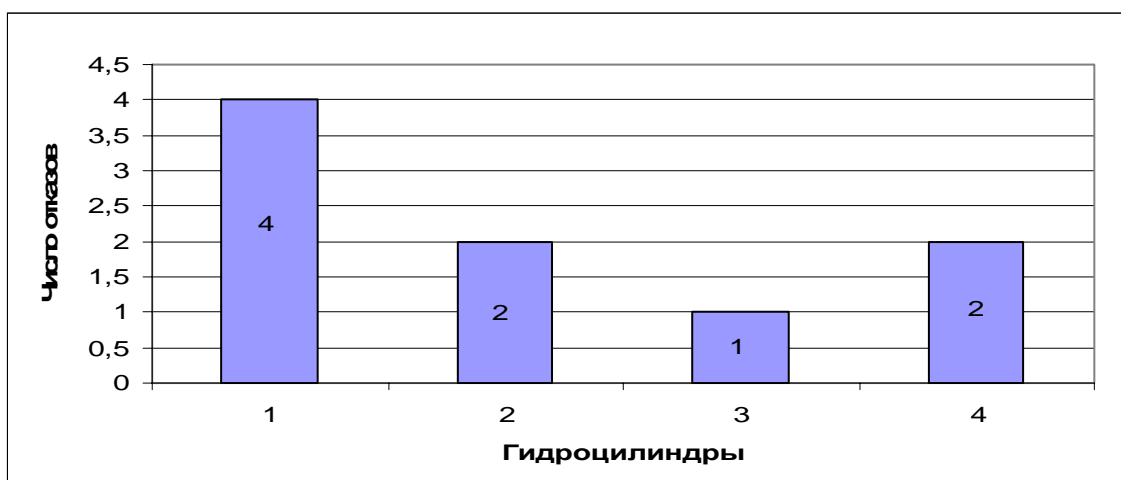
Рисунок 4 – Гистограмма отказов по гидроцилиндрам продольного перемещения холодильника

Гистограмма, приведенная на рисунке 4, характеризует распределение числа отказов от расположения гидроцилиндров. Анализ гистограммы показывает, что наибольшее число отказов произошло на гидроцилиндре №1, одинаковое число отказов – на гидроцилиндрах №2 и №4, наименьшее число отказов – на гидроцилиндре №3. Это связано с температурным режимом работы оборудования.

Гистограмма указывает, что число отказов гидроцилиндров №2 и №4 одинаково. Это свидетельствует о наличии других факторов, влияющих на безотказную работу гидропривода. Наибольшее число отказов произошло в горячей зоне. Горячие слитки, поступающие для охлаждения, создают температурные нагрузки, способствующие интенсификации процессов разрушения. Далее слитки, охлаждаясь, попадают в зону низкой температуры - число отказов сокращается.

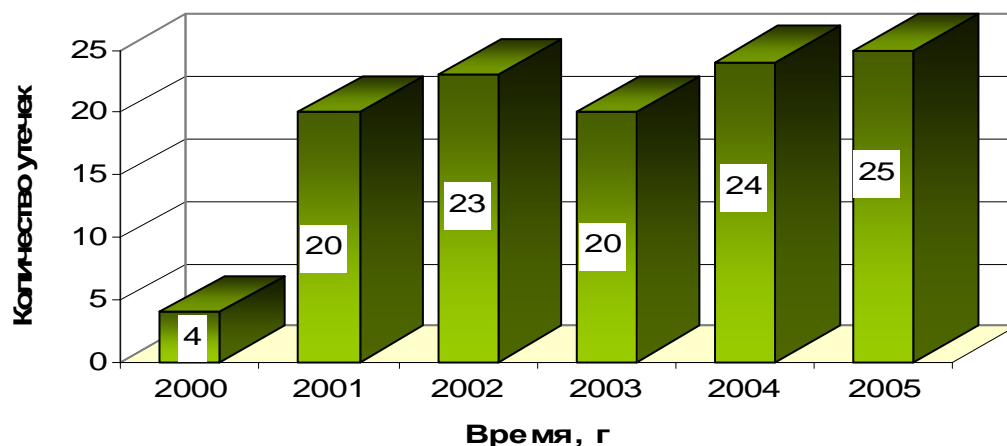
Рисунок 7 – Гистограмма распределения количества утечек в гидроприводе холодильника по времени

Основным и наиболее частым видом нарушения режима работы гидропривода холодильника, является наличие утечек. Количество таких отказов за последние пять лет, возросло (рисунок 7). Начиная с 2001 года, среднее число отказов из-за утечек сохраняется на уровне 23 в год. К ним относятся утечки, связанные с трещинами маслопровода (брак при изготовлении), некачественной обваркой трещин, неудовлетворительной затяжкой фланцевых соединений, обрывами рукавов и т.д.

Причиной утечек может быть использование некачественных уплотнений, перепадов давления рабочей жидкости в системе гидропривода, которые могут быть вызваны загрязнением фильтроэлементов на различных участках, несвоевременной заменой. Основным в гидроприводе является качество применяемой рабочей жидкости, которая в процессе эксплуатации оборудования теряет свои качества – загрязняется, что обуславливается средой, в которой работает оборудование, квалификацией технического персонала, неизбежным износом элементов оборудования. Причиной появления утечек может быть возникновение в системе привода гидравлических ударов или не синхронность срабатывания гидроцилиндров холодильника.

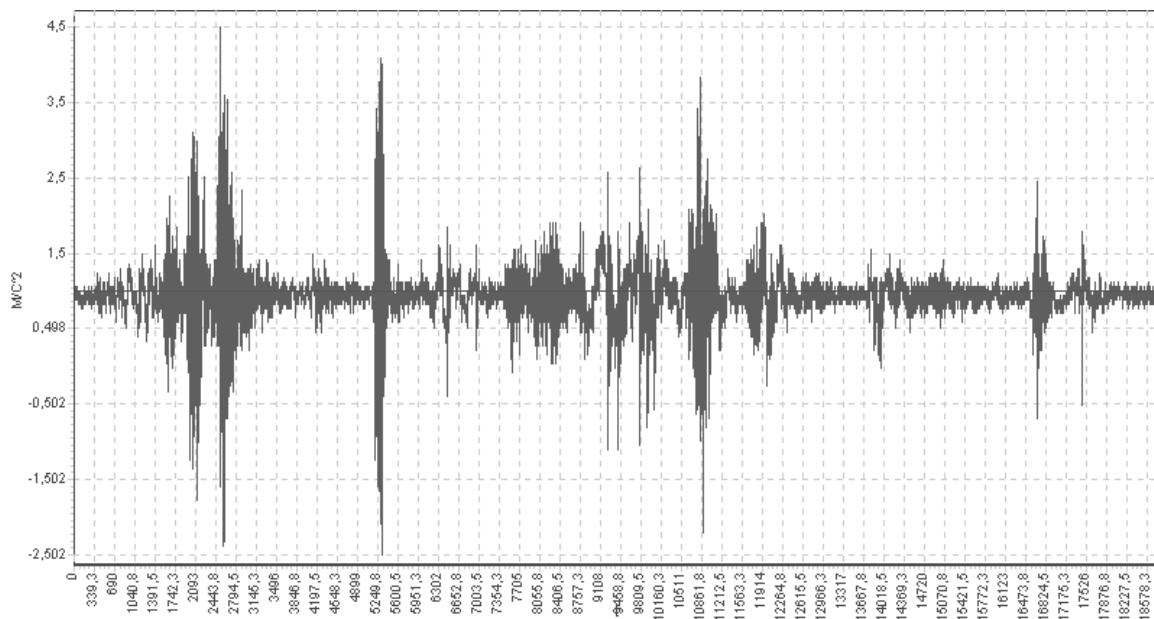
Рисунок 8 – Временной сигнал виброускорения по 4-му цилиндру до замены болтов

4. Временной сигнал виброускорения зарегистрированный по перемещаемым кронштейнам гидроцилиндров №3 и №4 северной стороны имеет четко выраженную границу этапа "колебаний" (рисунок 8). После замены болтов на кронштейнах сигналы виброускорений резко изменились, высокочастотные колебания исчезли. Замена болтов дает положительные результаты.

5. Размах виброускорения при начале движения составляет $5,0 \text{ м/с}^2$. Был зарегистрирован размах колебаний виброускорения – $22,0 \text{ м/с}^2$. Этим значениям могут соответствовать весьма значительные динамические нагрузки. Дополнительная динамическая нагрузка на элементы привода может составить $335 \dots 1474 \text{ кН}$.

6. Размах колебаний виброскорости в период "колебаний" достигает $57,0 \text{ мм/с}$. Кинетическая энергия, направленная на разрушение элементов конструкции, может составить $191 \text{ Н}\cdot\text{м}$ за каждый цикл.

2. Предлагается уменьшить скорость движения гидроцилиндров "вперед" и "назад" до 75,0 мм/с, за счет увеличения времени этапов до 6 секунд.
