*к.т.н. Симонова И.Н., к.т.н. Долголаптев В.М.,
Симонов С.И.
(ДонГТУ, г. Алчевск, Украина)*

РЕЗУЛЬТАТЫ ИССЛЕДОВАНИЙ ТЕПЛОТЕХНИЧЕСКИХ КАЧЕСТВ ЗДАНИЙ ПЕРВЫХ МАССОВЫХ СЕРИЙ

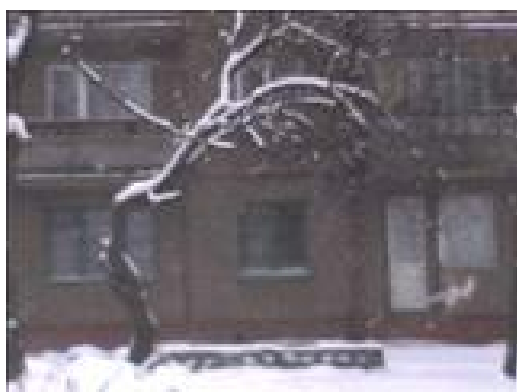
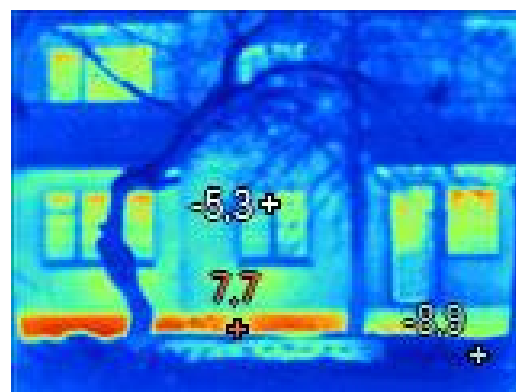
Пятиэтажные дома г. Алчевска, расположенные по улице Гмыри показали хорошую изоляцию стыков стеновых панелей, но показали теплопотери через окна и пол первого этажа, а также значительные теплопотери через цоколь (максимальная точка), рисунок 2.

Рисунок 2 – Увеличенные теплопотери через цоколь и в окна жилых пятиэтажных домов первых массовых серий

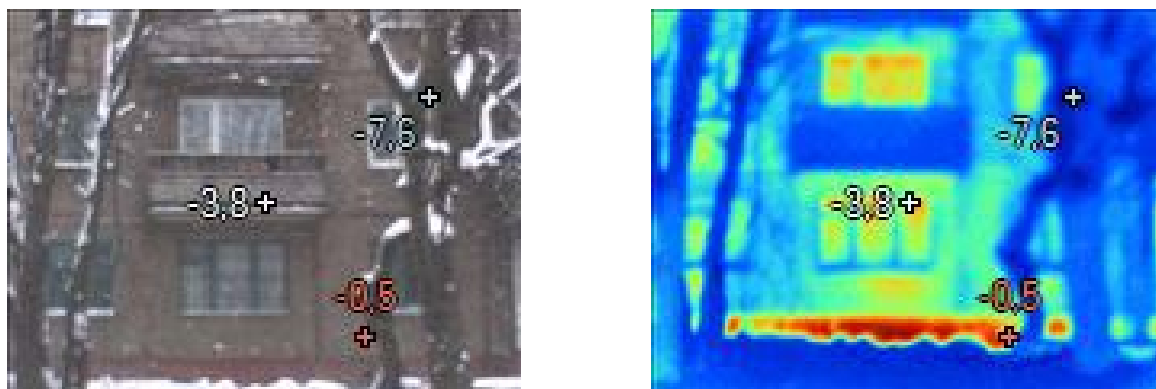
Результаты испытаний по многим жилым домам показали, что порой замена обычных деревянных окон на пластиковые не всегда приводит к экономии тепловой энергии. Пластиковое окно второго этажа здания показало потери тепла, как и обычное окно первого этажа, рисунок 3.

Рисунок 3 – Теплотери через пластиковые окна (второй этаж здания) и цокольную часть здания

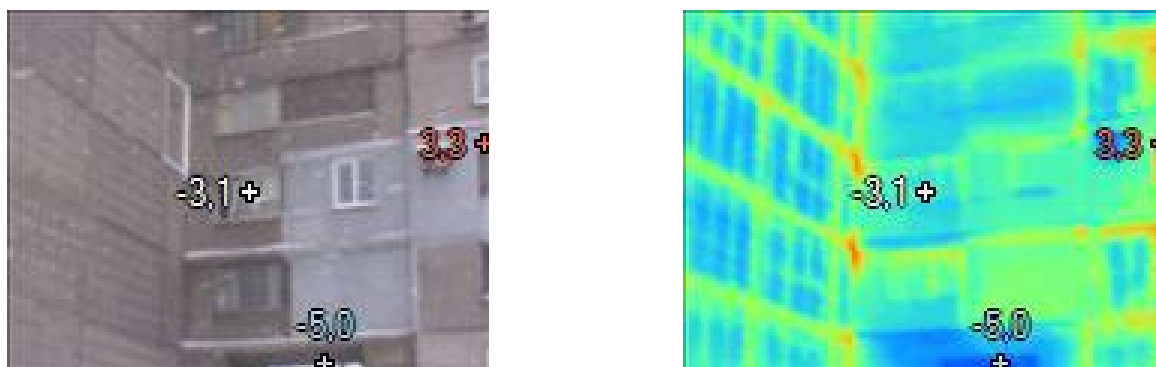
Значительные теплотери показали девятиэтажные жилые дома массовой 121 серии. Причем системы утепления фасадов здания, не всегда показывают качественную теплоизоляцию здания. Так на рисунке 4 теплоизоляция выполнена некачественно, что не дало существенной экономии тепловой энергии, причем термограммы показывают теплотери через стыки стеновых панелей и окна. Причем не все пластиковые окна показывают хорошую теплоизоляцию, рисунки 4, 5, 6.

Рисунок 4 – Некачественная теплоизоляция фасадной системы здания, а также теплотери через стыки стеновых панелей

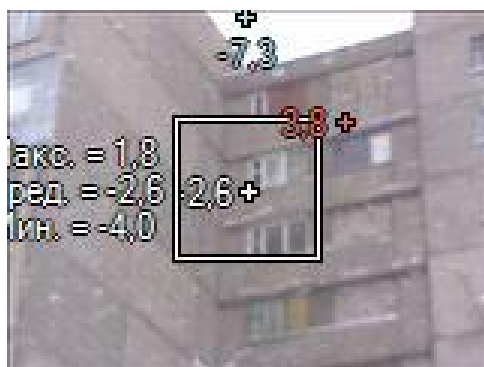
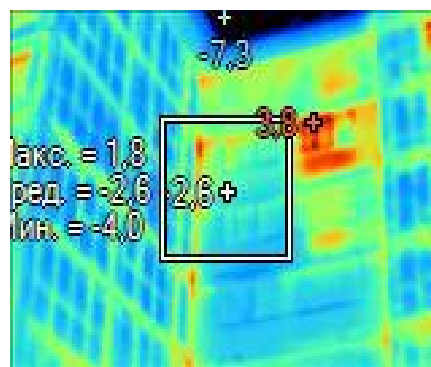
Рисунок 5 – Теплопотери через блокировку зданий, стыки панелей

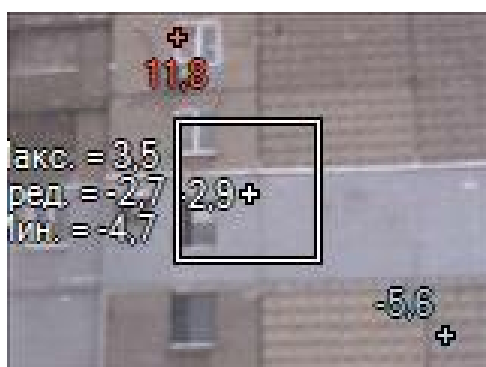
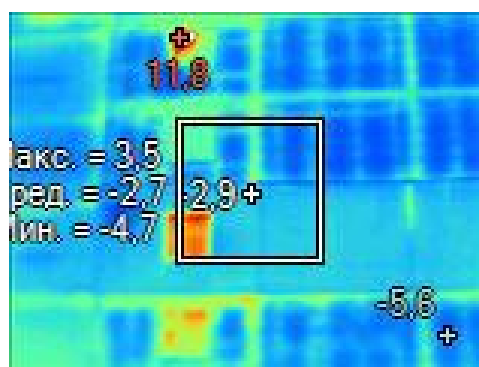
Рисунок 6 – Некачественно выполненная теплоизоляция стыка при выполнении фасадной системы, а также теплопотери через некачественные пластиковые окна

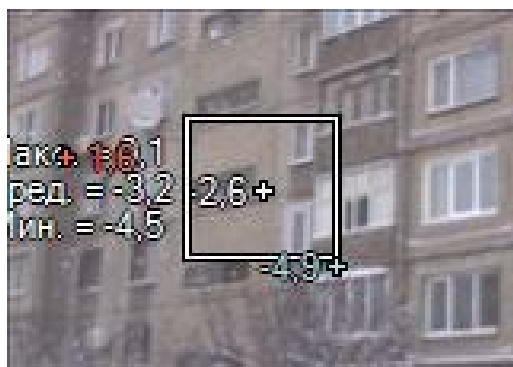
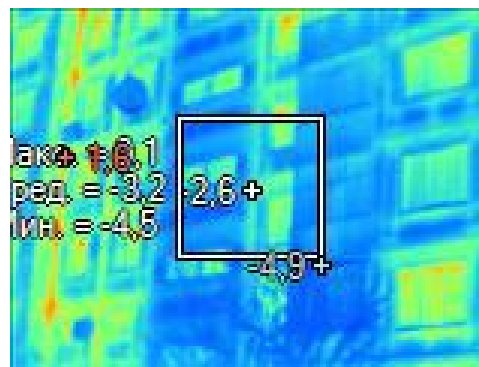
Выполненные панорамные снимки зданий показали, что установление балконных рам дает существенный эффект по экономии тепловой энергии, а вот заделка стыков произведена некачественно, причем пластиковое окно второго этажа не показывает теплопотерь в отличие от окон первого и третьего этажа, рисунок 7. Огромные теплопотери показывают выступающие панели зала, рисунок 8.

Рисунок 7 – Панорамный снимок девятиэтажных жилых домов

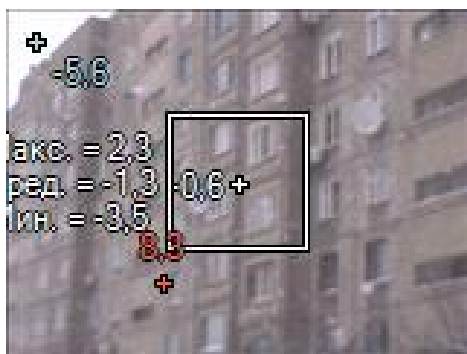
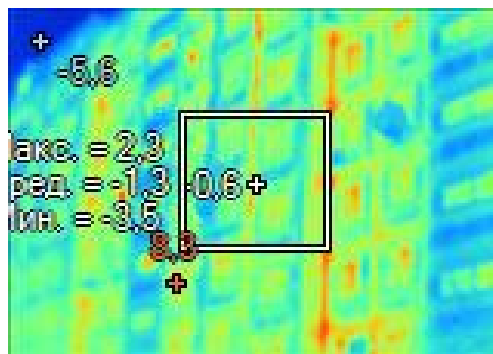
Рисунок 8 – Теплопотери через выступающие части стеновых панелей

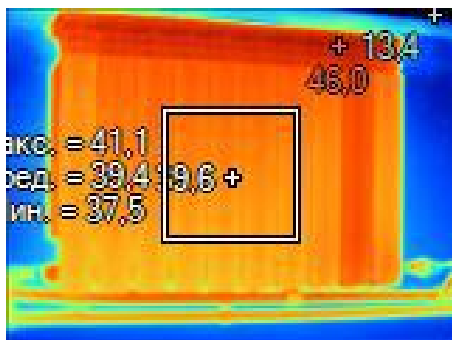
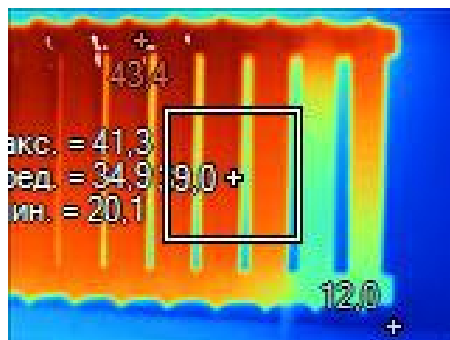
Рисунок 9 – Сравнение двух приборов системы отопления зданий: 1 – алюминиевый радиатор; 2 – чугунный радиатор. Второй прибор показывает, что он засорен

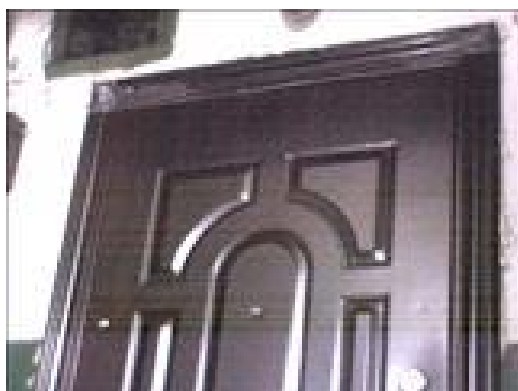
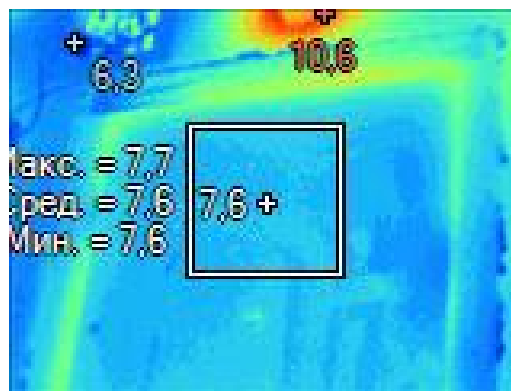
Рисунок 10 – Утечка тепла через входные двери из-за некачественной теплоизоляции
