МОДЕЛЬНЫЕ ИССЛЕДОВАНИЯ НАПРЯЖЕННО-ДЕФОРМИРОВАННОГО СОСТОЯНИЯ УЗЛА КРЕПЛЕНИЯ СТОПОРА-МОНОБЛОКА ПРОМЕЖУТОЧНОГО КОВША МНЛЗ

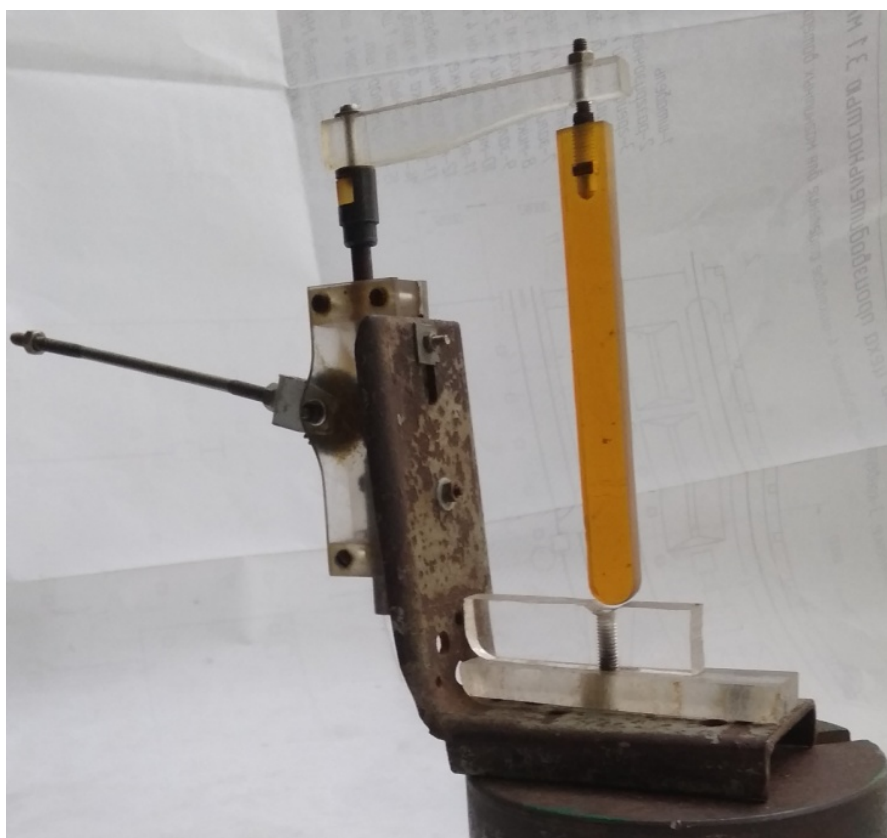
Рисунок 1 — Физическая модель стопорной системы для получения качественной картины напряжений в узле крепления ее стопора-моноблока

Для качественной оценки напряженно-деформированного состояния узла крепления стопора-моноблока при различных вариантах соединения несущего резьбового стержня с телом керамического блока целесообразно использовать поляризационно-оптический метод, позволяющий получить картину распределения полей напряжений на модели изучаемого объекта. В соответствии с рекомендациями, приведенными в работе [3], изготовили действующую натурную модель стопорной системы промежуточного ковша, снабженную реечным механизмом вертикального перемещения стопора-моноблока относительно разливочного стакана (рис. 1). Дополнительно к ней подготовили комплект из трех плоских моделей керамических блоков, выполненных из эпоксидной смолы и имеющих различное конструктивное исполнение узла крепления, показанное на рисунке 2.

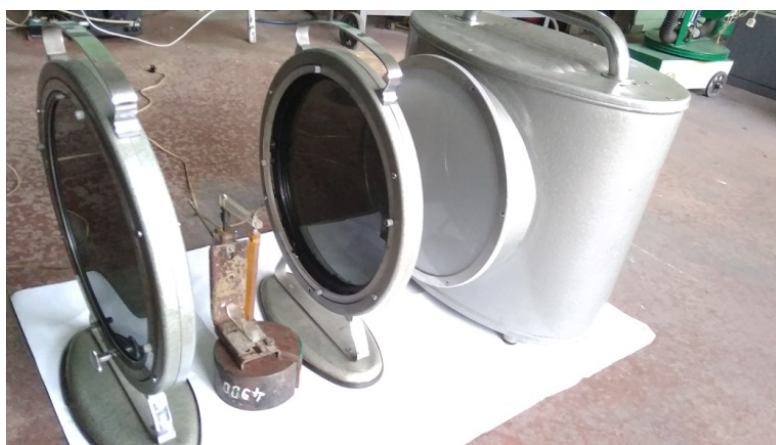
Рисунок 3 — Общий вид использовавшейся поляризационно-оптической установки

Указанные модели стопоров-моноблоков поочередно закрепляли на консоли модели стопорной системы, которую затем размещали между поляризатором и анализатором установки как показано на рисунке 3. В процессе силового нагружения каждой плоской модели стопора-моноблока осуществляли наблюдение за появлявшимися картинками полей напряжений в зоне ее узла крепления и вели их фотосъемку. В монохроматическом свете при взаимно перпендикулярном расположении плоскостей поляризации поляризатора и анализатора на модели стопора-моноблока появлялись темные полосы, совпадающие с направлением главных нормальных напряжений, возникающих в ее теле. На рисунке 4 показаны характерные картины распределения полей напряжений, полученные в ходе проведения лабораторных экспериментов.
