## **ИССЛЕДОВАНИЕ ДЕФОРМИРОВАНИЯ ОБЪЕКТОВ НА ПОДРАБОТАННЫХ ПОДТОПЛЕННЫХ ТЕРРИТОРИЯХ СТАХАНОВСКОГО РЕГИОНА**

*Статья посвящена исследованию деформирования зданий, которые эксплуатируются длительное время в зонах подтопления. Установлено влияние обводненности породного массива на рост деформационного процесса зданий. Показано, что деформации конструкций зданий возрастают с увеличением уровня подтопления земной поверхности.*

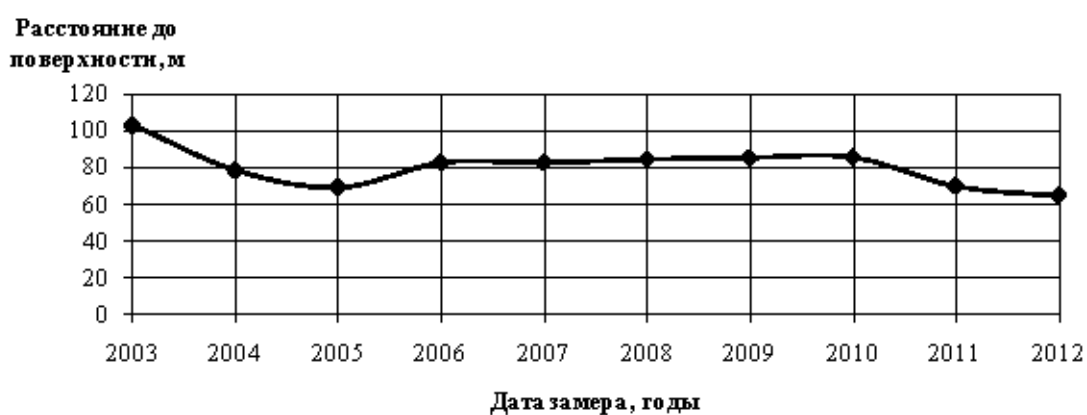
Рисунок 4 – Уровень затопления горных выработок шахты «Брянковская»

Условия подтопления определялись согласно отчета [6], в котором содержатся результаты изменений уровней воды до поверхности за период с 2001 по 2012 гг. В соответствии с этими данными были построены графики уровня затопления горных выработок шахт им. И.В. Чеснокова и «Брянковская», представленные на рисунках 4 и 6.
