ОЦЕНКА ЭКОЛОГИЧЕСКОГО СОСТОЯНИЯ ВОДОЕМОВ В ЗОНЕ ВЛИЯНИЯ МЕТАЛЛУРГИЧЕСКИХ ПРОИЗВОДСТВ

В работе рассматриваются водные объекты г. Алчевска, изучается их экологическое состояние по комплексу факторов, устанавливаются источники загрязнения и анализируется динамика изменения показателей качества воды.

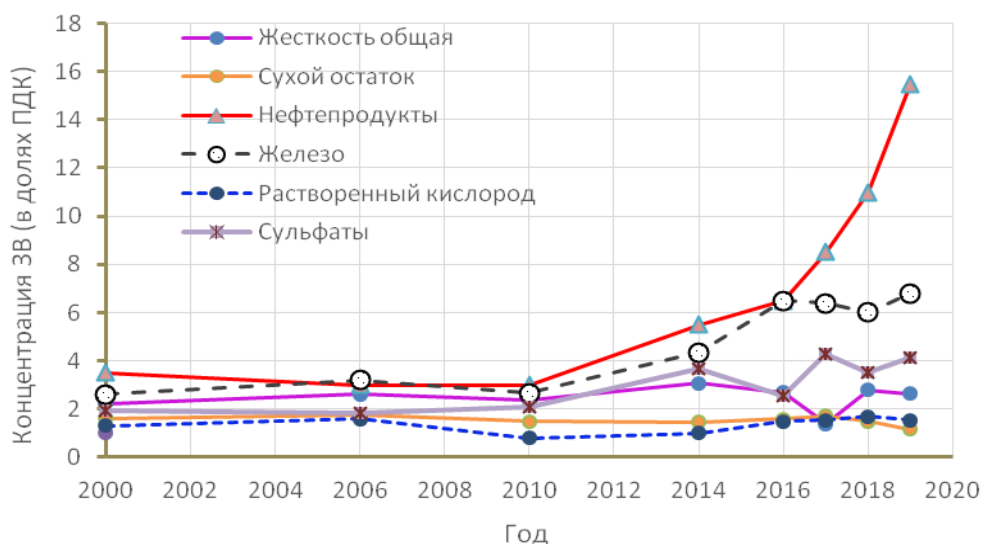
Исходя из характера динамики изменения ЗВ (рис. 1) можно выделить приоритетные загрязнители поверхностных вод: нефтепродукты и железо, причем первый из них начиная с 2017 года показывает стремительное увеличение. Мы связываем это с ухудшением эффективности очистки сточных вод предприятия. Отметим, что и по остальным анализируемым веществам также наблюдается превышение допустимых норм.

Рисунок 1 — Динамика изменения показателей качества поверхностных вод Больничного пруда

Для Больничного пруда, как наиболее проблемного, мы изучили динамику изменения качества воды по каждому загрязняющему веществу (ЗВ). В результате выявлены превышения ПДК по всем ингредиентам. Корреляционный анализ показателей загрязнения воды помог выявить статистически значимые тренды по времени для следующих ЗВ: железо (коэффициент корреляции $r = 0,89$); сульфаты ($r = 0,82$); нефтепродукты ($r = 0,77$).
